*EVALUACIÓN DE LOS EFECTOS DE LOS SISMOS DE **SEPTIEMBRE DE 1985** EN LOS EDIFICIOS DE LA CDMX*

Roberto Meli, Eduardo Miranda,
Carlos López N. y Oscar López Bátiz

INSTITUTO
DE INGENIERÍA
UNAM®

***PARTE I.
EVALUACIÓN DE DAÑOS***

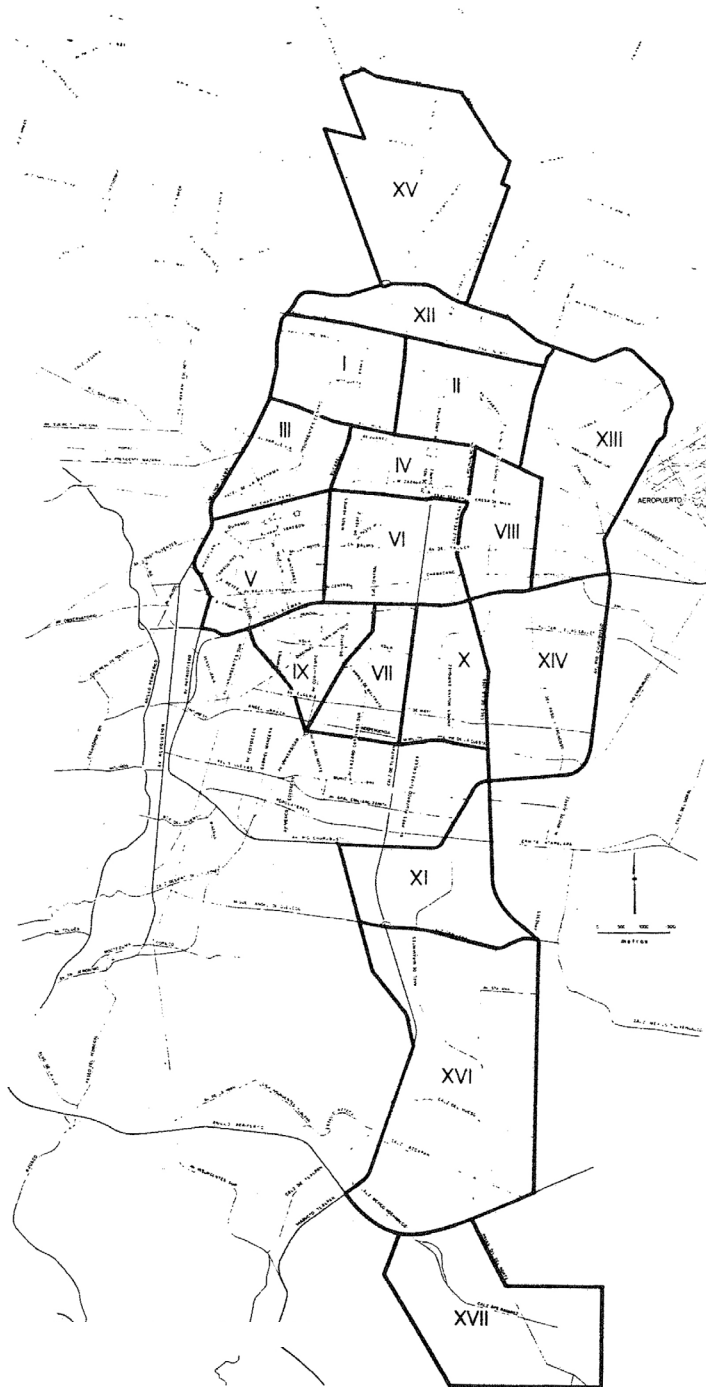
Figura 1. Zonas para levantamiento de daños.

El levantamiento se llevó a cabo dividiendo el área de la ciudad en donde se tenían noticias de daños, en 17 zonas identificadas en la figura 1. Estas zonas fueron recorridas por brigadas que revisaron los edificios con evidencia de daños, llenando para cada caso una hoja de evaluación como la que se reproduce en el apéndice A. En la mayoría de los casos no fue posible obtener toda

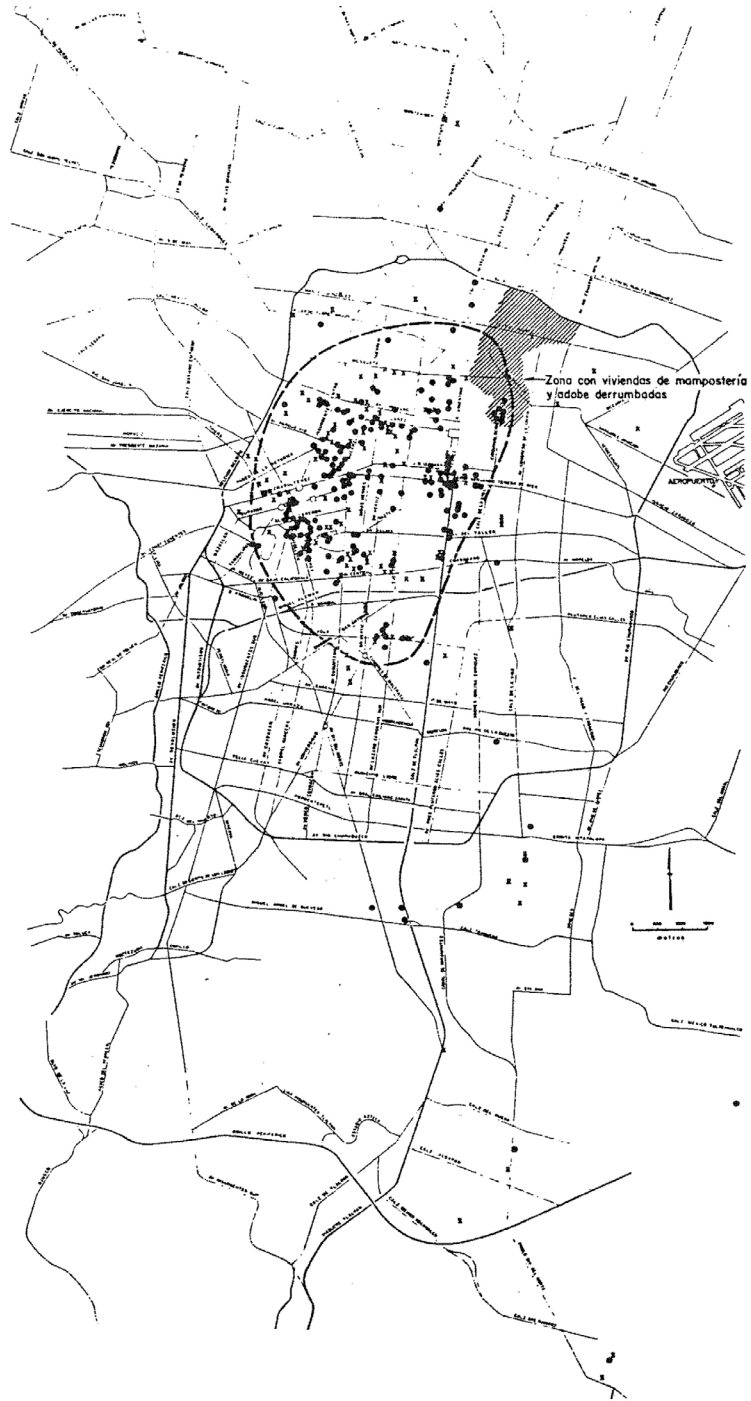
Figura 2. Ubicación de construcciones que sufrieron daño grave o colapso.

Para fines de localizar las áreas de mayor densidad de daño se tabicaron en un mapa los casos de daños de nivel 1 y 2 (colapso o daño grave) que son los más

confiables. La distribución se muestra en la figura 2, en la que se define una zona de alta densidad de daño con una superficie de aproximadamente 27 km².

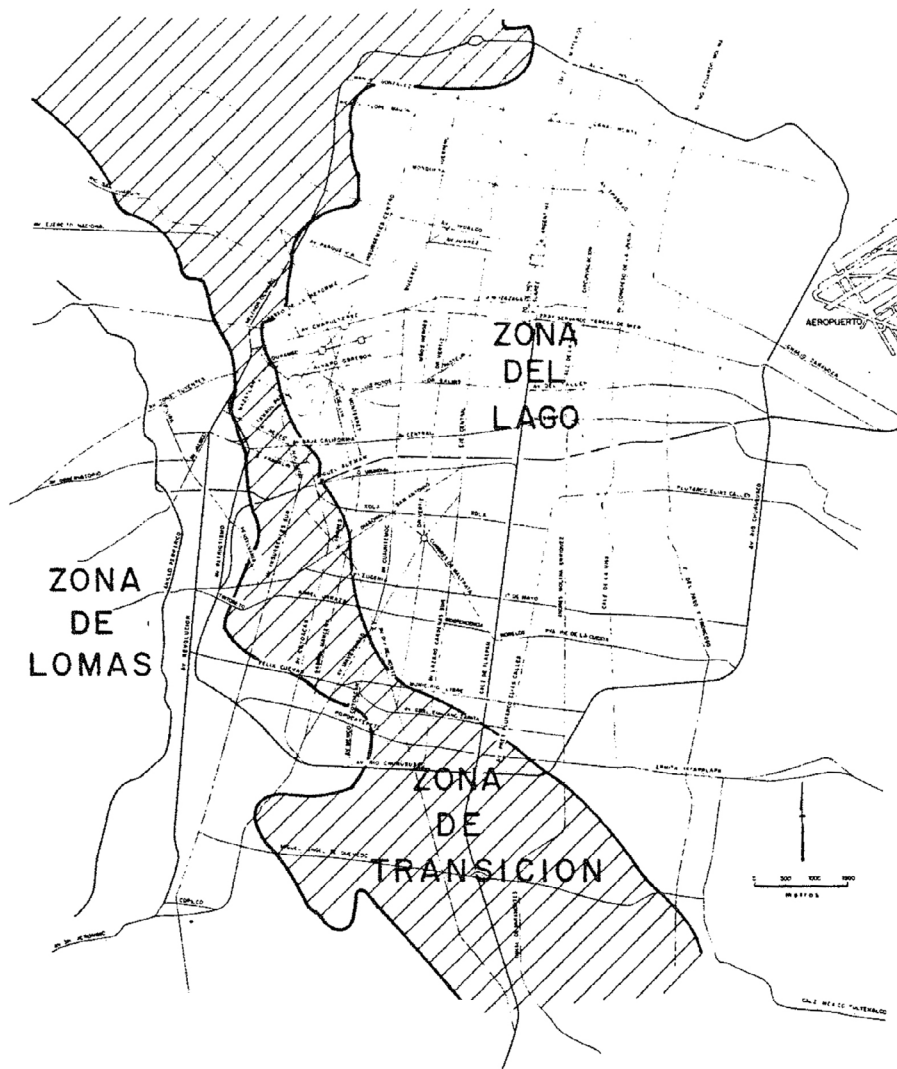
Figura 3. Zonificación del subsuelo de la Ciudad de México.

Existe una clara correlación entre la distribución de daños y el tipo de subsuelo. La figura 3 muestra la zonificación más comúnmente usada del subsuelo de la ciudad en la que se definen una zona de terreno firme, una de terreno compresible y una franja intermedia, llamada de transición, en la que el espesor de los estratos compresibles es pequeño. Se aprecia que la zona de mayor densidad de daños queda ubicada totalmente en la zona de terreno compresible, hacia su extremo norponiente.

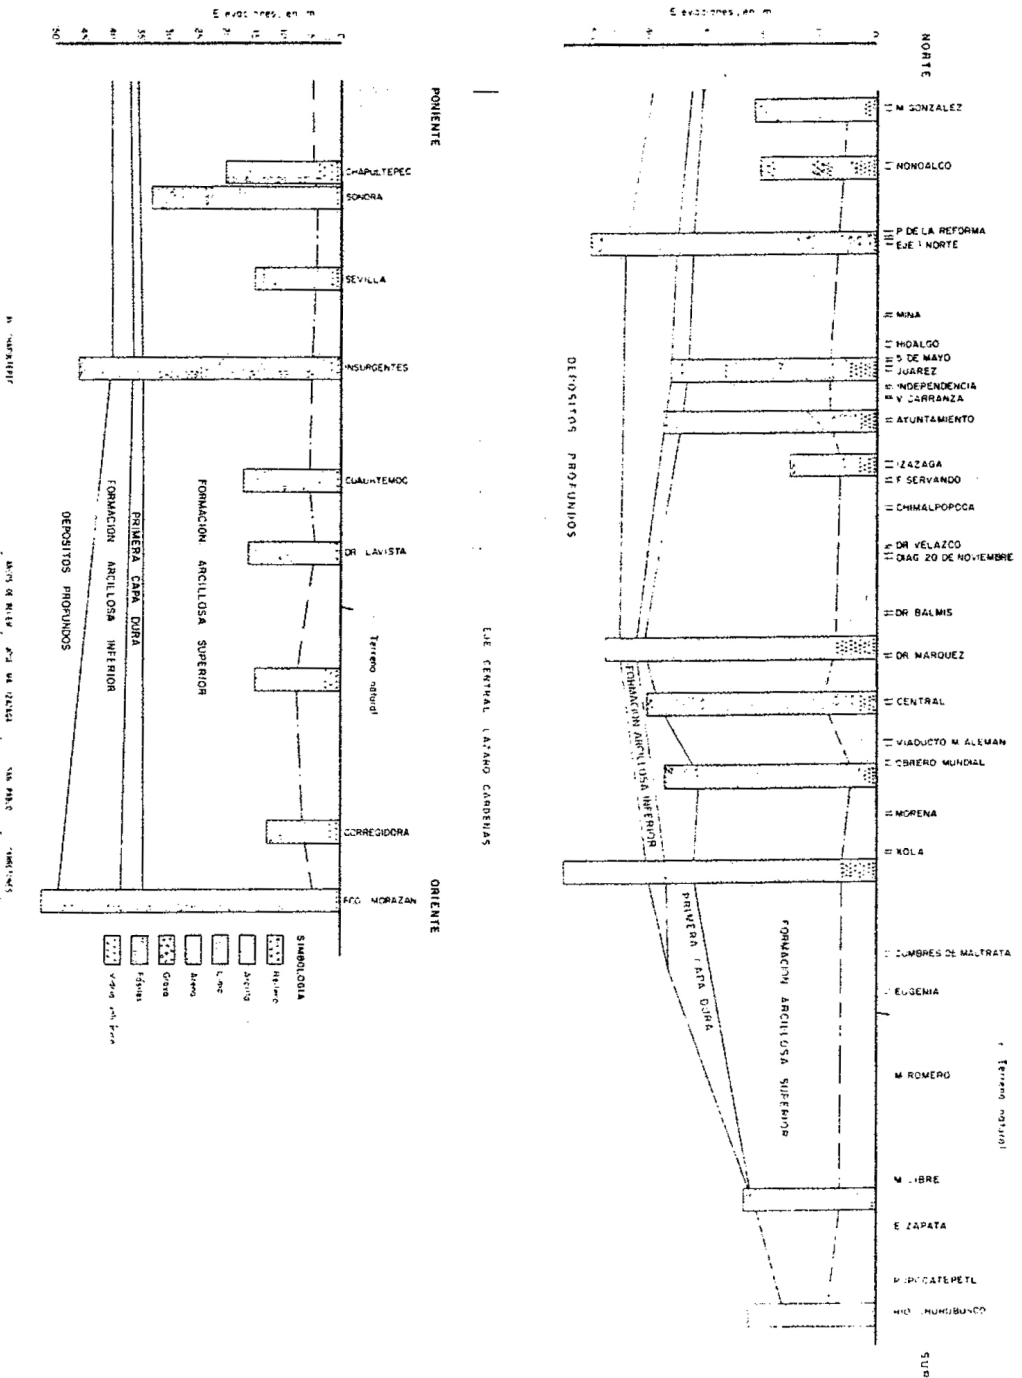
Figura 4. Cortes estratigráficos.

La figura 4 muestra la estratigrafía del subsuelo en dos cortes norte-sur y oriente-poniente por la zona más afectada por el sismo. Se aprecia que abajo de los rellenos superficiales existe una primera capa de arcilla muy compresible, seguida por una primera capa dura, un segundo estrato de arcilla muy compresible y los depósitos firmes inferiores. En la figura 5 se han trazado las curvas de igual profundidad de la segunda capa dura y se aprecia que en la zona de mayor densidad de daño la profundidad de los depósitos firmes

profundos está comprendida entre 25 y 50 m. En otras zonas con profundidades similares de estos depósitos los daños fueron mucho menores. Por ello no es posible correlacionar la intensidad del daño directamente con esta variable, ni tampoco con la profundidad de la primera capa dura ni con el espesor total de las dos capas de arcilla blanda.

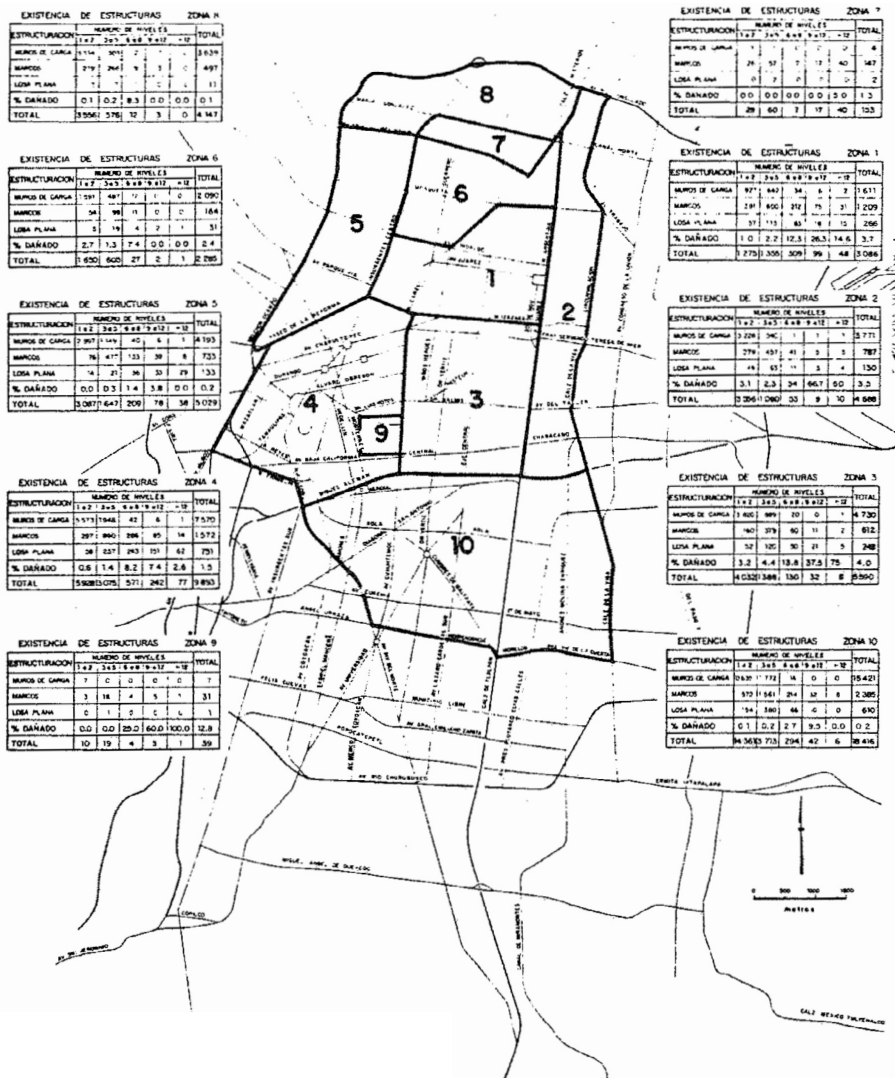
Figura 7. Levantamiento de edificios existentes en la zona dañada.

Resumidos para las diez zonas indicadas en la figura 7, los porcentajes de construcciones con daño severo son los siguientes:

Construcciones hasta de dos pisos	0.9%
Construcciones de 3 a 5 pisos	1.3%
Construcciones de 6 a 8 pisos	8.4%
Construcciones de 9 a 12 pisos	13.6%
Construcciones de más de 12 pisos	10.5%
Total de construcciones existentes	53,356
Porcentaje de daños sobre el total	1.4%
