*EVALUACIÓN DE LOS EFECTOS DE LOS SISMOS DE **SEPTIEMBRE DE 1985** EN LOS EDIFICIOS DE LA CDMX*

Roberto Meli, Eduardo Miranda,
Carlos López N. y Oscar López Bátiz

INSTITUTO
DE INGENIERÍA
UNAM®

***PARTE I.
EVALUACIÓN DE DAÑOS***

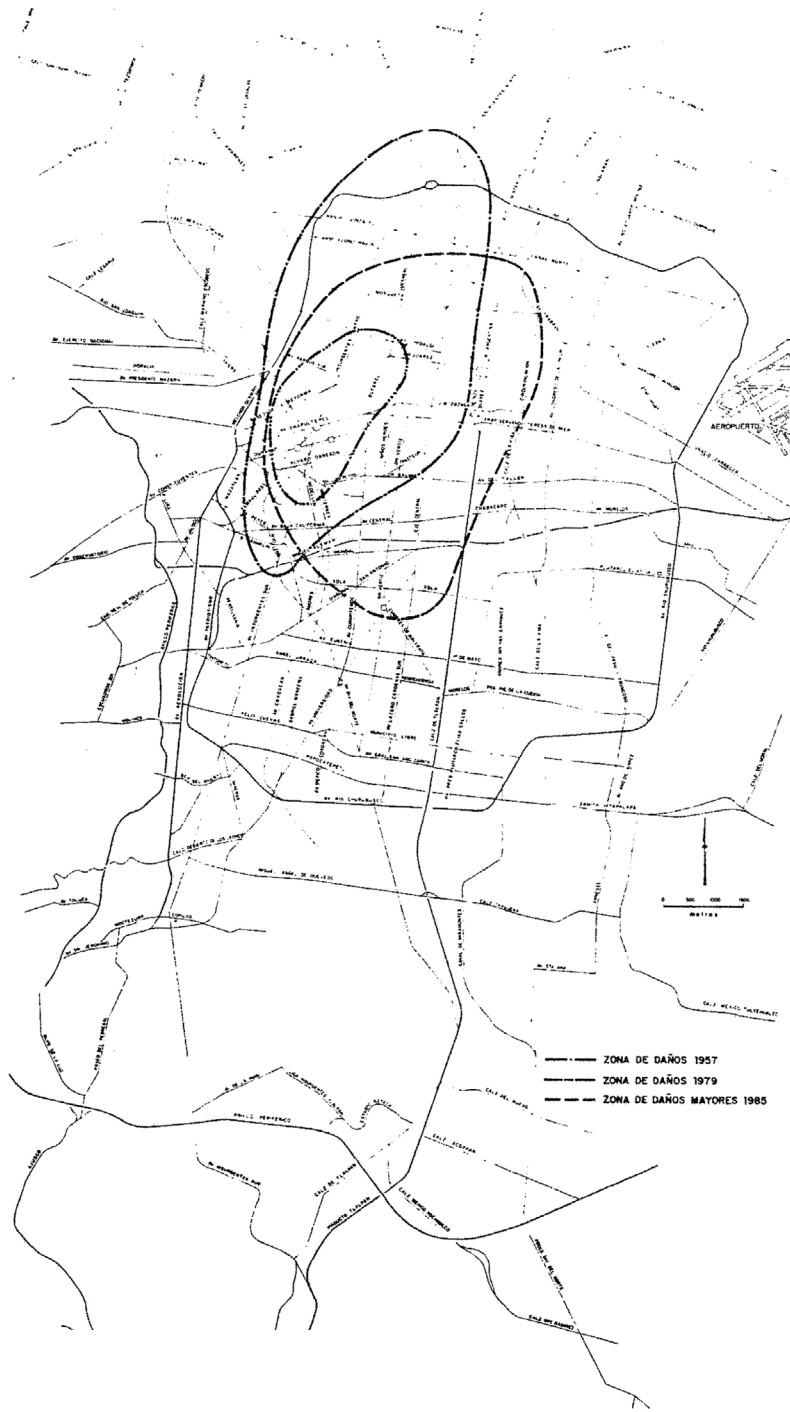
Figura 6. Ubicación de zonas dañadas.

Es interesante comparar la zona más dañada en esta ocasión con las correspondientes a los dos sismos anteriores para los que se cuenta con un levantamiento de daños en la ciudad: el del 28 de julio de 1957 y el del 14 de marzo de 1979. En la figura 6 la zona de mayor densidad de daño en este sismo se compara con aquellas donde se registraron en los dos sismos anteriores daños de cualquiera de los cuatro niveles descritos en el capítulo 2. En esta ocasión los daños fueron, mucho más severos y la zona dañada es más amplia, pero se aprecia cierta coincidencia entre las zonas más afectadas en los tres casos, las que se ubican al poniente de la zona de terreno compresible.

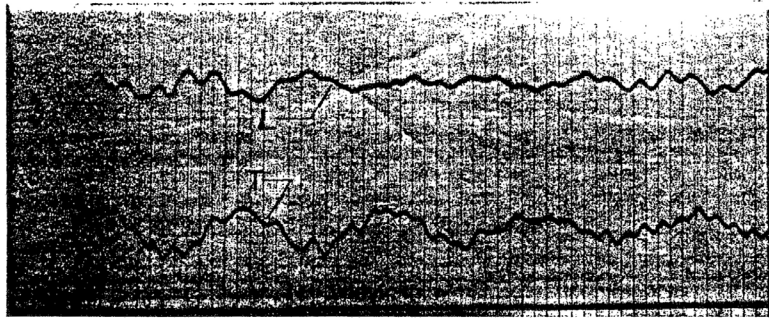
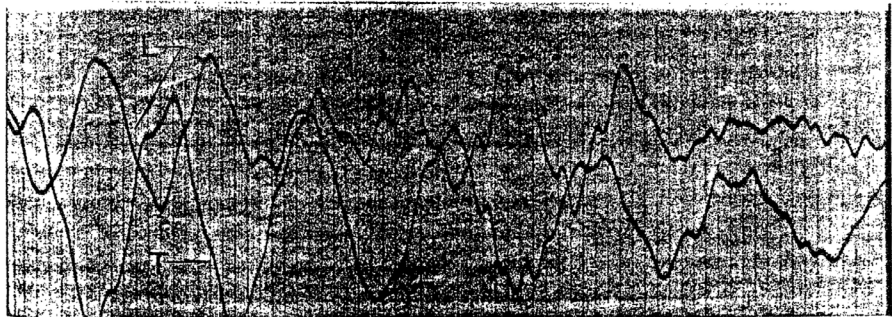
Figura 1. Registro típico de vibración ambiental.

la figura 1. Los periodos medidos se emplearon para obtener una estimación del daño estructural al compararlos con los teóricos para la estructura sana y servirán también para calificar la eficiencia del proceso de reparación a que se verán sometidos, al comparar con los que se medirán una vez terminado dicho proceso. La información sobre los periodos medidos en cada dirección y sobre algunas características del daño que se explicarán más adelante, se consigna en la tabla 3. En algunos de los edificios se realizaron comprobaciones de la calidad de los materiales mediante la extracción y ensayos de núcleos de concreto.

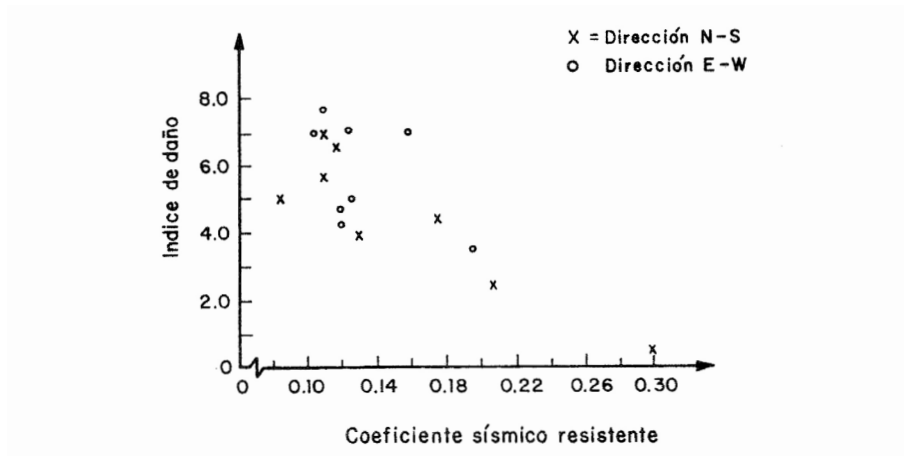
Figura 2. Resultados de la evaluación aproximada de ocho edificios.

El coeficiente sísmico resistente, determinado de esta manera burda, se correlacionó con el índice de daño de los ocho edificios estudiados, para cada dirección y para el entrepiso en que el índice de daño fue máximo. Los resultados se presentaban en forma gráfica en la figura 2. A pesar de la notable dispersión y la escasez de datos en algunas zonas, se aprecia una disminución clara del índice de daño cuando el coeficiente sísmico resistente crece, indicando que el procedimiento de evaluación aproximada de la seguridad sísmica puede resultar confiable.

El examen de los resultados de la evaluación cuantitativa del daño en los ocho edificios (figura 2) muestra que el nivel de daño se correlaciona esencialmente con el nivel de resistencia a carga lateral de la edificación en cada dirección, sin que se aprecien diferencias por algunos factores que se han considerado significativos en la vulnerabilidad de los edificios. Desde luego, el tamaño de la muestra es tan reducido que no pueden hacerse afirmaciones contundentes al respecto.

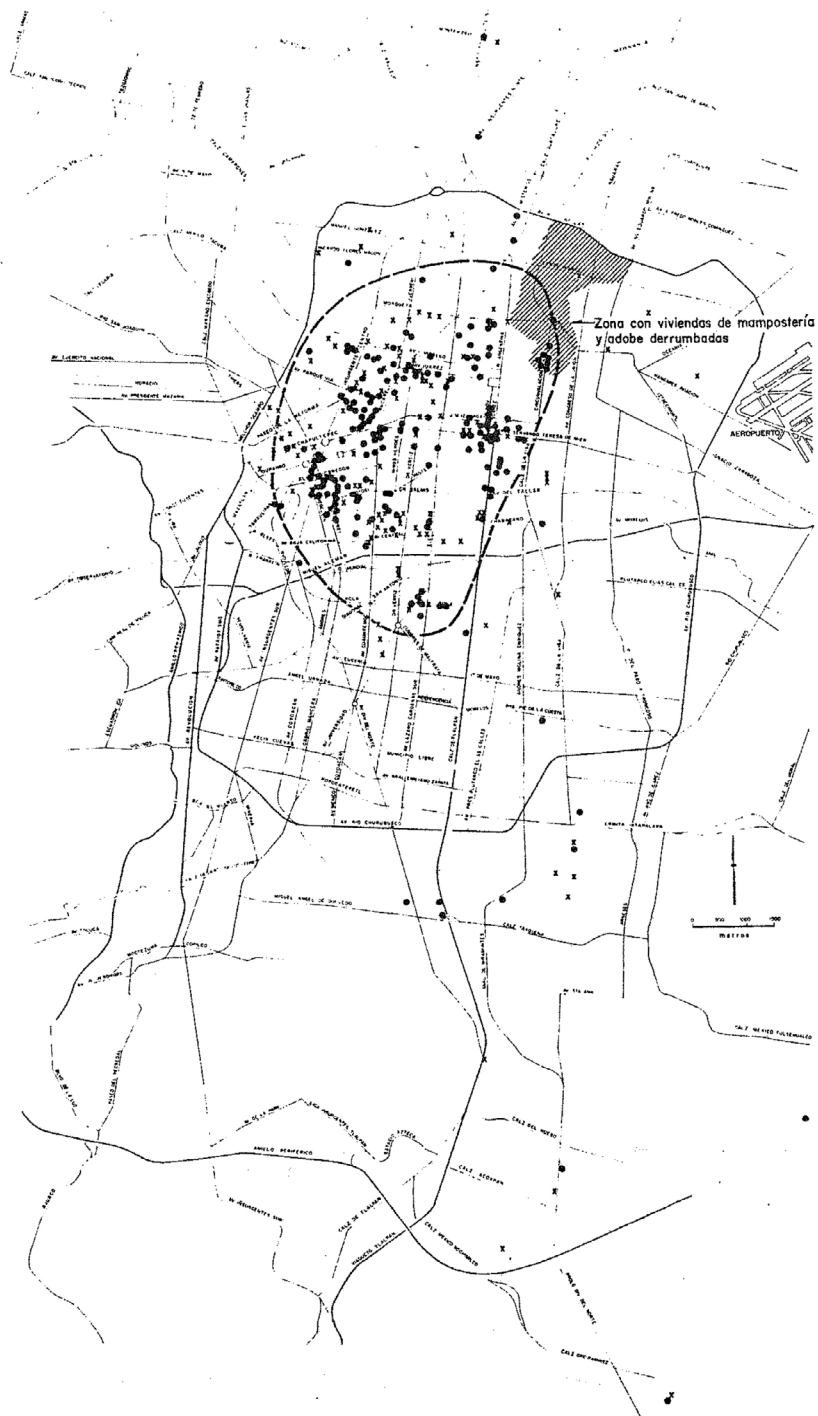
Figura 3. Ubicación de construcciones que sufrieron daño grave (x), o colapso (●).
